大沼浮島の探求2015～断層形成の観察～

山形県立山形中央高等学校 生物部

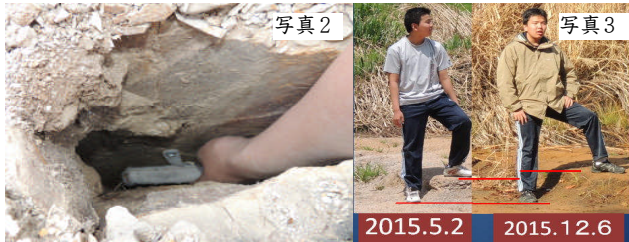
2015.05.02の観察で2014.11.16に存在しなかった、幅約12cm・深さ130cm以上の地割れが生じ(写真2)、7ヶ月後には約11cm段差が拡大していた。(写真3)

以上より、大沼東側 b 地点には断層がある可能性が高い。また、a地点も下部層が断裂していると考えられ、断層である可能性が高い。さらにaの東約40mに位置する調査地(写真2)の地割れについて、乾燥圧縮の可能性も考えたが地割れが生じたのは2014.11.16から2015.05.02の間で、現地は2m以上の雪に埋もれ、雪解けは2015.04.20頃である。よって、乾燥圧縮は困難と考えた。そして断層の定義「断層は一続きの岩石や地層が断ち切られ、その面に沿って両側にずれが生じる現象。また、その断ち切られた面」の定義に合うため、断層である可能性が高いと考えた。

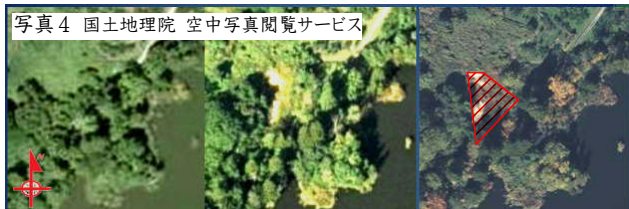
大沼西岸を示す。左豪雨1年前、中央地滑り直後、右3ヶ月後である。現在右の写真で赤斜線の部分で上部層が滑り落ち下部の岩盤が露出している(写真4)。

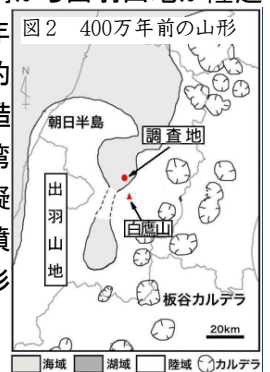
山形の大地は、1500万年前深海に沈んだとされ、下部岩盤はこの時期形成されたと考えられる。また調査地を挟むように約1000万年前から出羽山地が隆起し、約100万年前から約20万年前をピークに調査地の南南東約14Kmで山体爆発を伴う白鷹山造山運動が始まった。調査地は湾となり、上部の碎屑性火山礫凝灰岩はこの時期白鷹山中山噴火口より供給され、湾に沈み形成されたと考えられた。
